Le chantier du mois

Nouveau fleuron de l'architecture verte

Premier bâtiment historique labellisé Minergie-Eco

Rénover de fond en comble une construction du XVIII^e siècle de grande valeur patrimoniale, afin d'atteindre le standard MINERGIE-ECO, c'est le défi relevé par Lutz Architectes. Au programme: transformation respectueuse du bâtiment, isolation de la toiture et production de chaleur au bois.

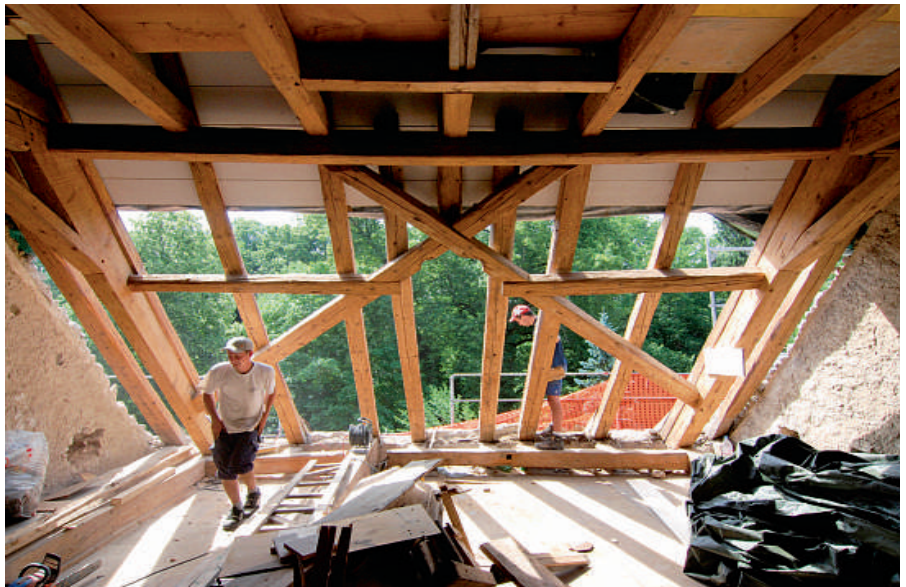
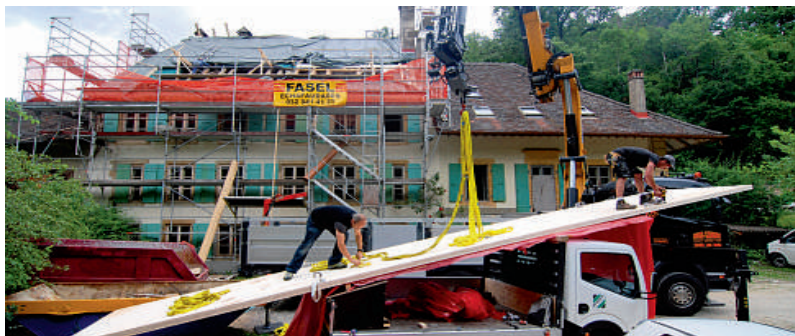
La toiture a été isolée avec de la ouate de cellulose recyclée. Les tuiles d'origine, faites à la main, ont été déposées, nettoyées et remises en œuvre sur place, tout en étant complétées par d'autres tuiles neuchâtoises anciennes récupérées dans les alentours.

Le gros œuvre a débuté au printemps 2012. Prônant une intervention la plus légère possible au niveau structurel, les architectes ont conservé intacte la charpente de 1740. La toiture a été isolée avec de la ouate de cellulose recyclée. Les tuiles d'origine, faites à la main, ont été déposées, nettoyées et remises en œuvre sur place, tout en étant complétées par d'autres tuiles neuchâteloises anciennes récupérées dans les alentours. L'ancien clocheton a été reconstitué à l'identique avec une nouvelle structure en chêne. La cloche qu'elle contenait, datée de 1799 et signée du même fondeur que le gros bourdon de la Collégiale de Neuchâtel, a été restaurée puis remise en place. «Pour l'anecdote, nous avons glissé dans la toiture une petite capsule temporelle, à savoir un cylindre en métal hermétiquement soudé, qui contient des documents sur la famille et les entreprises impliquées dans les travaux. Qui sait, elle sera peut-être découverte dans deux siècles lors des prochaines rénovations», se réjouit l'architecte.

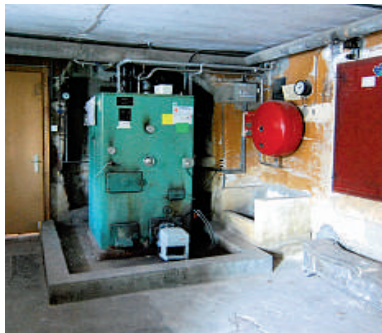
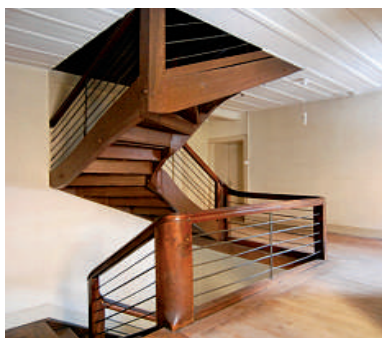
Les intervenants ont constaté qu'ils pouvaient atteindre le standard MINERGIE par des interventions très limitées, en isolant la toiture, en posant des survitrages isolants devant les anciennes fenêtres et en changeant de système de chauffage.

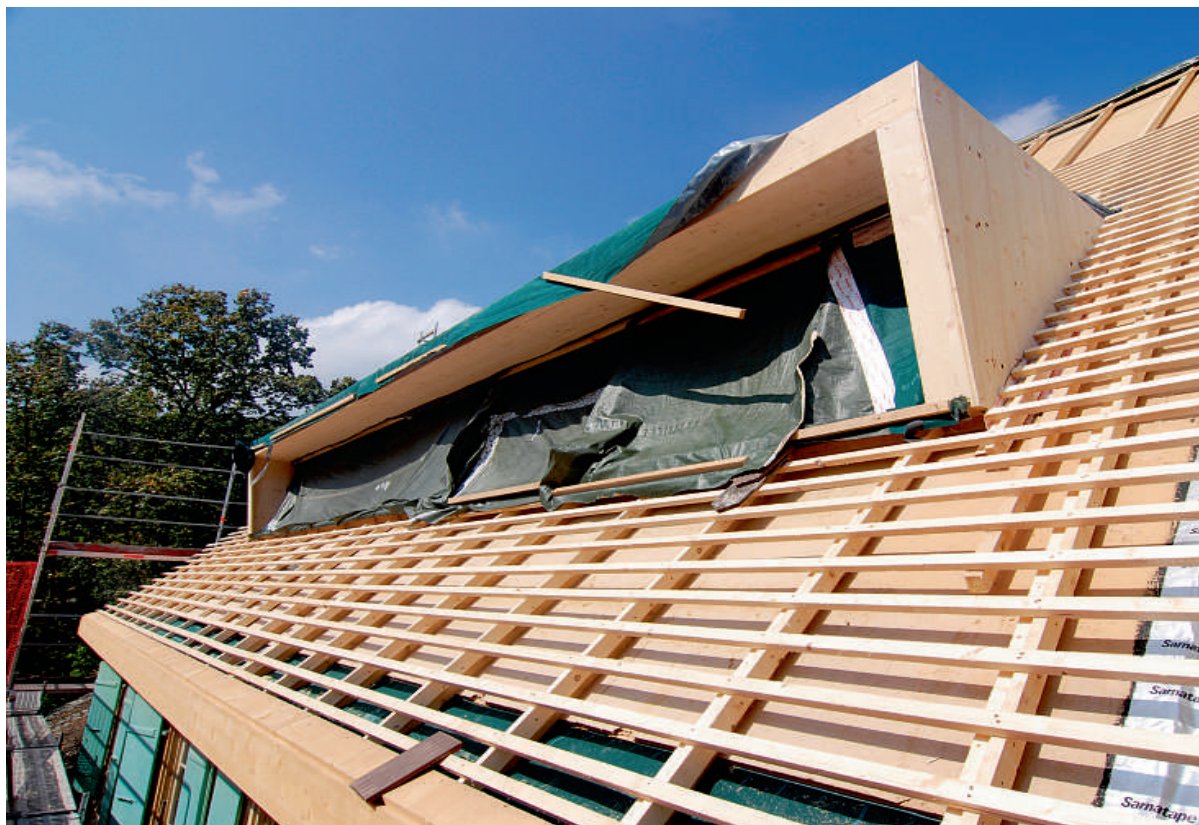
Le volume de la toiture a été rendu habitable par l'ajout d'une grande lucarne en bandeau.

Le volume de la toiture a été rendu habitable par l'ajout d'une grande lucarne en bandeau. «Pour éclairer ces 150 m² de plancher dans les combles, nous avons élaboré une solution originale, d'entente avec les Monuments et Sites et la Ville. Plutôt que de percer la toiture et de découper la charpente pour y installer plusieurs petites lucarnes, nous avons opté pour un long bandeau vitré littéralement «posé» sur le pan sud du toit. Sa structure est constituée d'une dalle en bois croisé de près de dix mètres de portée, d'une seule pièce. Cet élément d'expression contemporaine ancre la bâtisse dans le présent et le futur. De toute la réhabilitation, c'est la seule intervention perceptible à l'extérieur», note Aleksis Dind.
